RIPARAZIONE DANNI da INFILTRAZIONI

A) LA SCOPERTA DEL DANNO

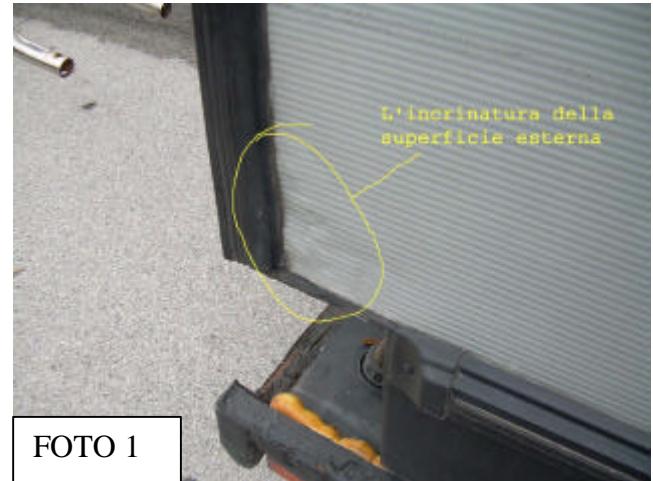
FOTO 1

Circa cinque anni fa acquistai un camper Mobilvetta Airone del 1984 su meccanica Ducato. Il mezzo era in buone condizioni generali a parte qualche lieve ammaccatura negli spigoli posteriori (foto 1). Naturalmente non si prevedevano danni alla struttura interna ma col tempo e, soprattutto per il fatto di non rimessarlo al coperto, si incominciava a sentire la parete "molle" all'interno del gavone posteriore (foto 2). La macabra scoperta venne fatta solo quest'anno sollevando letteralmente la tappezzeria interna sul fianco e sul pavimento del gavone (foto 3).

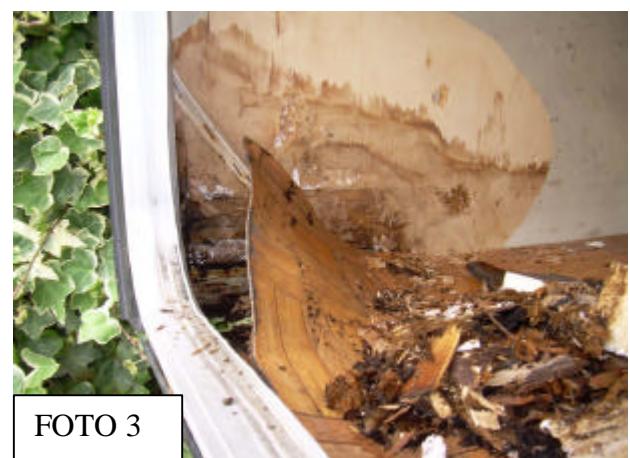
FOTO 3

A questo punto mi feci coraggio ed incominciai a rimuovere tutta la tappezzeria verticale ed orizzontale per rimuovere tutto il legno ormai ammalorato sino alle parti ancora sane: il risultato fu un foro sul fondo di circa 30 x 15 dove fortunatamente trovavo le traverse in legno ancora in buono stato, mentre sulle pareti verticali mi ero limitato a raschiare il più possibile il legno "marcio".(foto 5). L'operazione fu più intensa di quanto previsto e a tal scopo rimossi anche lo portellone del gavone per meglio lavorare e, ciò consentì anche di sostituire parte della "catena" di legno che sorreggeva lo portellone stesso.
