## Illuminazione corridoio posteriore su Laika Ecovip 1-2007

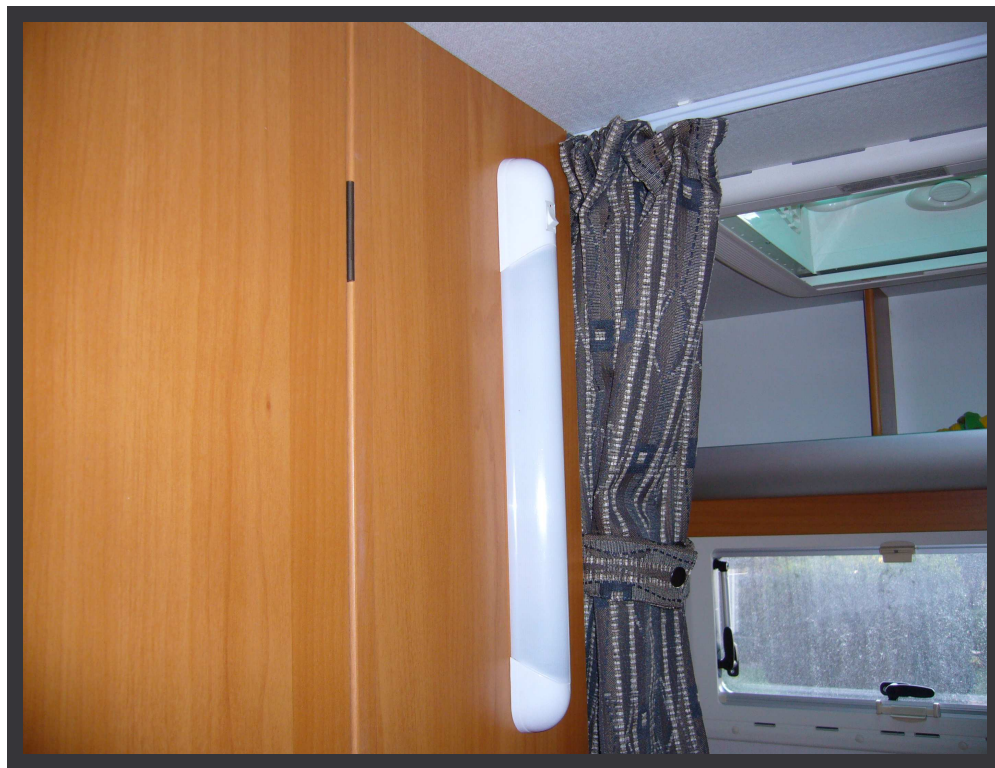
Tutti i possessori di questo camper lamentano il problema della scarsa illuminazione nella zona dei letti a castello. Io ho risolto molto velocemente applicando una plafoniera al neon con interruttore.
