## SOSTITUZIONE DI UN OBLO' FIAMMA CON UN MINI HEKI

Per aumentare la luminosità della cellula e per sfruttare al meglio le ultime ore di luce della sera, abbiamo deciso di sostituire l'oblò in mansarda con un mini heki.

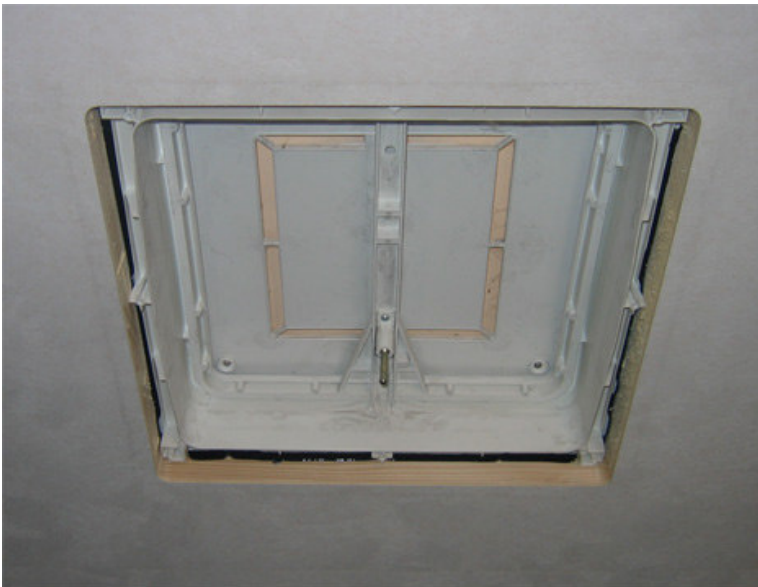
**Figura 1 - rimozione del coperchio interno**

Una volta rimosso il coperchio interno si inizia con il lavoro vero e proprio: per prima cosa ho provveduto a rimuovere il sigillante esterno, presente ai bordi e sopra ogni vite, con un cutter ed un giravite a testa piana. Poi con un giravite a croce ho svitato tutte le 20 viti.

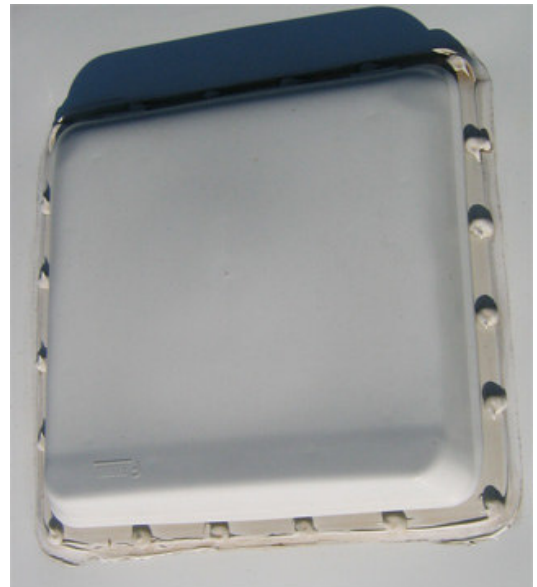
**Figura 2 - vecchio sigillante**

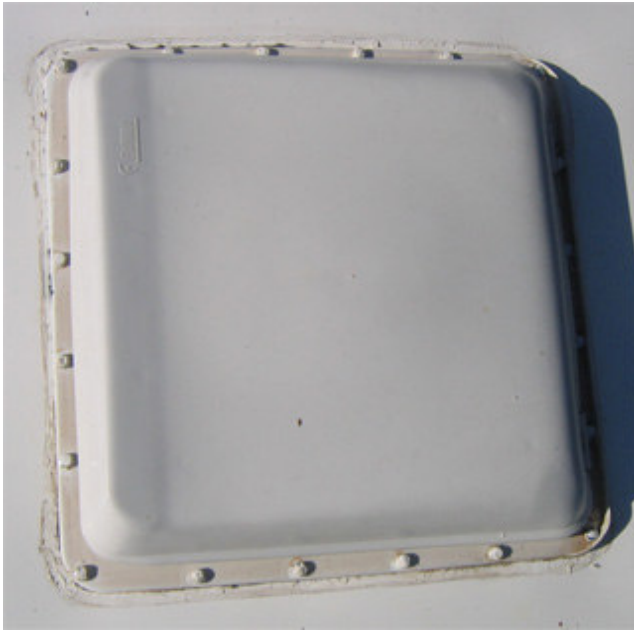
**Figura 3 - rimozione del sigillante esterno**

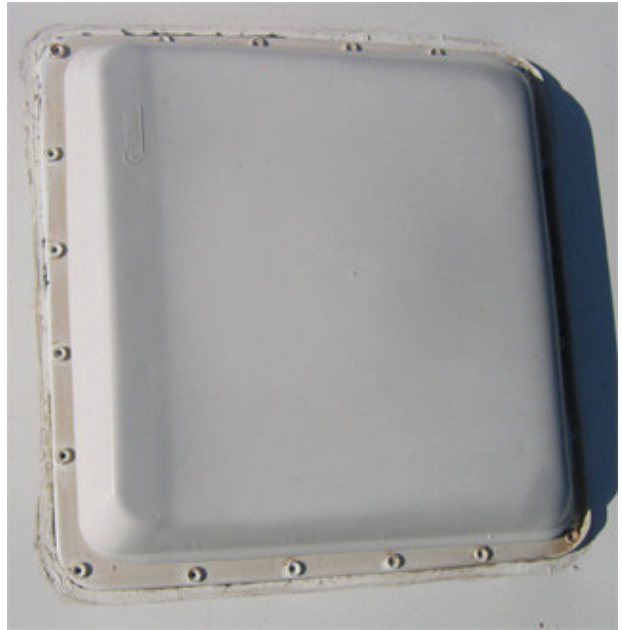
**Figura 4 - rimozione delle viti**

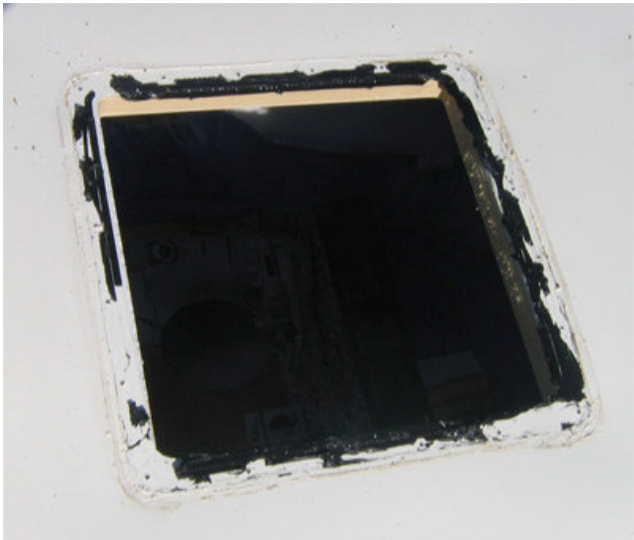
**Figura 5 - terostat residuo**

A questo punto l'oblò era ancora letteralmente incollato (e saldamente ancorato) al tetto grazie all'ottimo lavoro del terostat sottostante. Facendo leva con il giravite (con molta leggerezza per non rovinare la vetroresina del tetto) ho alzato leggermente l'oblò da un lato e con il cutter ho tagliato il terostat fino a quando il blocco ha iniziato a staccarsi con poca resistenza. Una volta rimosso l'oblò ho pulito il tetto con dell'alcool, poi ho applicato del nastro carta sui bordi. Poiché il mini heki è leggermente più largo del fiamma, ho disegnato la nuova sagoma su un pezzo di cartone, l'ho ritagliata, ed infine l'ho riportata sopra il nastro. Con il seghetto alternativo, infine, ho allargato il vecchio intaglio del tetto. Dopo aver soffiato con aria compressa, ho applicato il terostat ai bordi del foro, ho riempito i bordi interni dell'oblò con sikaflex in abbondanza quindi ho posato il mini heki nel suo alloggiamento. Ho rimosso il terostat in eccesso con il cutter, poi ho posizionato il nastro, per la posa del nuovo sigillante, a circa 1,5 cm dai bordi della cornice. Dopo aver applicato il sikaflex, l'ho modellato con guanti in lattice e detersivo per piatti.

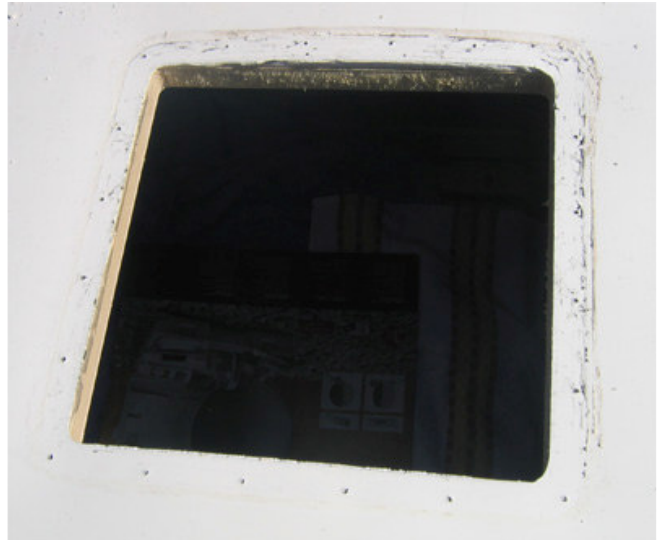
**Figura 6 - vecchio sigillante residuo**

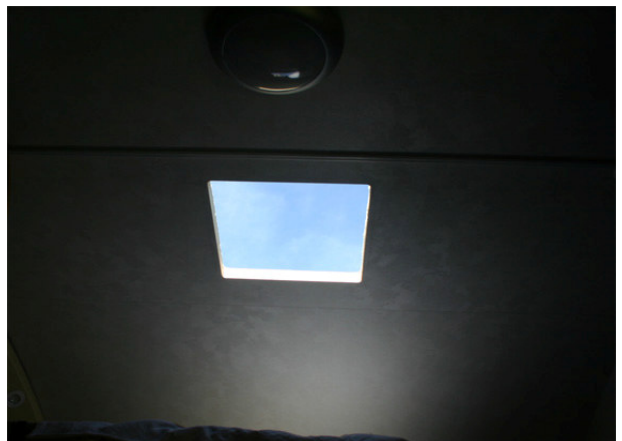
**Figura 8 - vista dall'interno**

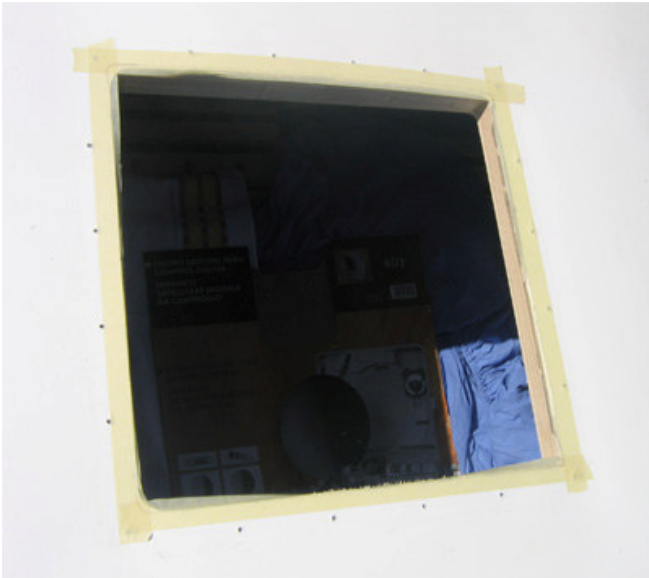
**Figura 9 – nastro**

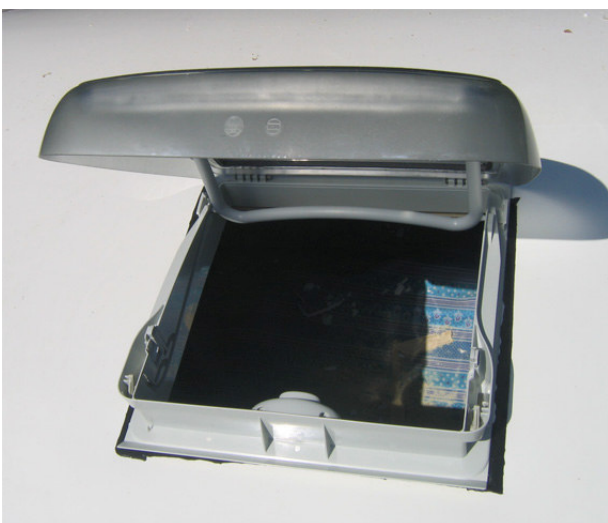
**Figura 11 - posa dell'oblò**

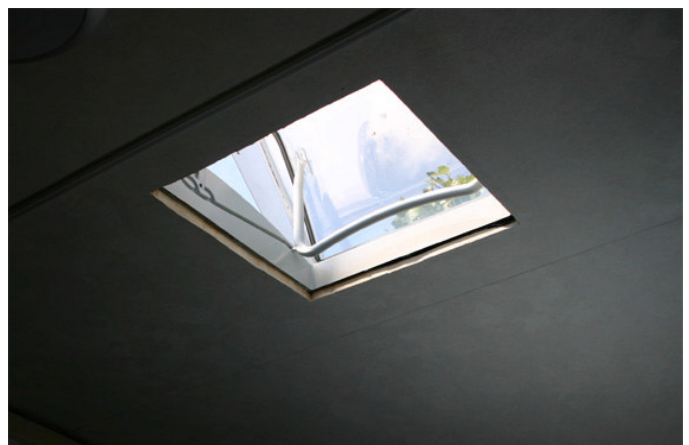
**Figura 12 - vista interna**

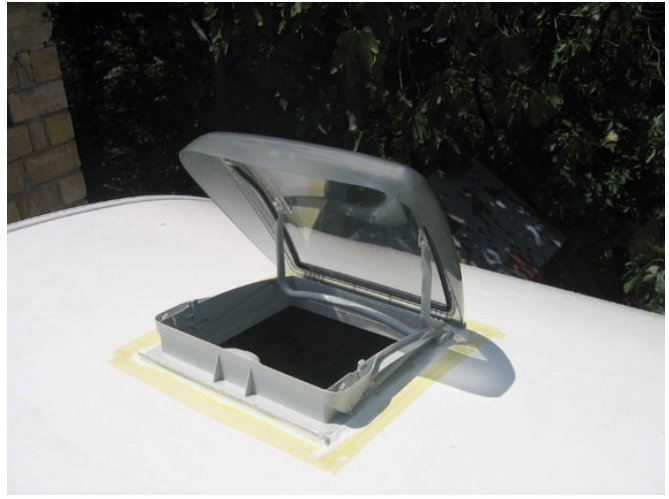
**Figura 14 - applicazione del sikaflex 221**
