RIPARAZIONE DANNI da INFILTRAZIONI

A) LA SCOPERTA DEL DANNO

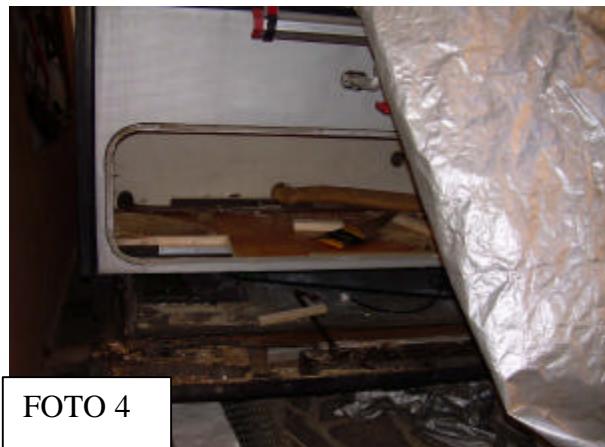
La prima cosa da fare era di mettere il camper al coperto per poter lavorare con sicurezza anche in caso di pioggia: un buon telo faceva al caso mio (foto 4).

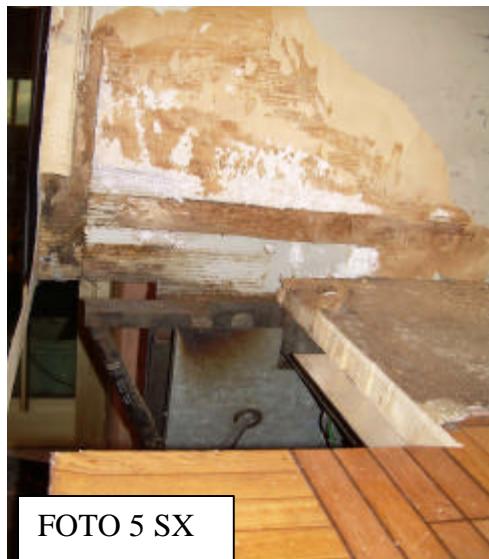
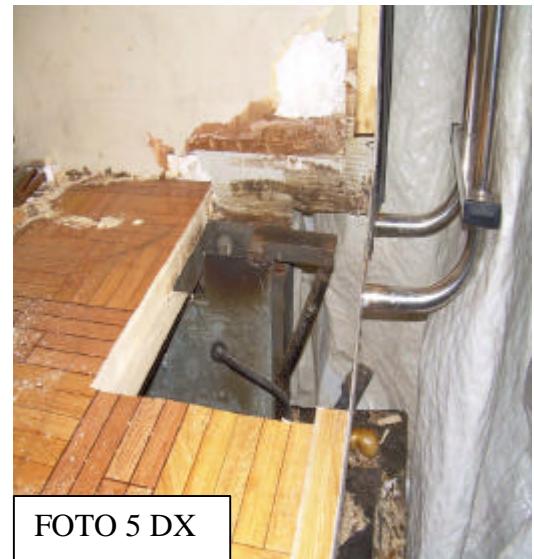
A questo punto mi feci coraggio ed incominciai a rimuovere tutta la tappezzeria verticale ed orizzontale per rimuovere tutto il legno ormai ammalorato sino alle parti ancora sane: il risultato fu un foro sul fondo di circa 30 x 15 dove fortunatamente trovavo le traverse in legno ancora in buono stato, mentre sulle pareti verticali mi ero limitato a raschiare il più possibile il legno "marcio".(foto 5). L'operazione fu più intensa di quanto previsto e a tal scopo rimossi anche lo portellone del gavone per meglio lavorare e, ciò consentì anche di sostituire parte della "catena" di legno che sorreggeva lo portellone stesso.

Il passo successivo fu quello di ricostruire il fondo con un pannello di multistrato di spessore simile all'originale da 35 mm., in tal caso utilizzai due pannelli da 16 mm. cadoano pur sapendo che avrei dovuto poi compensare la differenza di spessore ma poco importava. Agli stessi incollai le traverse che andavano a sostituire la "catena" di fissaggio dello portellone (la misura in questo caso venne rispettata al millimetro). (foto 6)
